Vulnerabilidad estructural de las edificaciones con bloques de adobe en Rama Mainland.

Structural vulnerability of adobe block buildings in Rama Mainland.

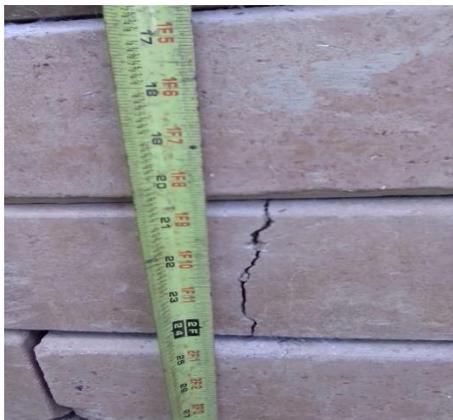
En cambio, los problemas mecánicos que se edificaron en las edificaciones fueron grietas y fisuras verticales, las cuales tienen aproximadamente la longitud del alto del bloque con ancho de 6.35 mm. Según el Cemix®, estas grietas con ese ancho son consideradas como moderadas, lo que indican que se debe hacer una reparación urgente, ya que la vivienda podrá soportar su peso, pero disminuirá su resistencia lateral (Cemix®, 2020). El blog de Arquitectura y edificación en Ingenieros Asesores, indica que si llegan hasta 3 mm a más, pueden ser una señal indicativa de que existe un problema de asentamiento grave, el cual requería una inspección por parte de expertos en ingeniería estructural. (Ingenieros Asesores, 2021)

Figura 3. Grietas en unas de las viviendas.

También se identificaron desprendimiento, erosión (estas pudieron ser causadas por las cargas que están sometida las edificaciones, dilatación) contracción del material que están compuesto los bloques, la mala aplicación de acabados en las paredes y la carencia de elementos estructurales como columnas y vigas.

2. Para evitar el desgaste de los bloques de adobe suelo cemento, se recomienda impermeabilizar las paredes con una capa de repello de mortero; de igual manera disponer de buenos aleros en el techo para que facilite el escurrimiento del agua de lluvia.
3. Cumplir con las especificaciones técnicas que orienta el proveedor de la máquina, para que los bloques de adobe suelo cemento adquieran sus propiedades mecánicas.
4. En las edificaciones que se construyan, implementar elementos estructurales como columnas y vigas intermedias que ayuden a soportar las cargas de la edificación.
5. Para el mortero de pega de los bloques, es recomendable usar una dosificación 1:3 (1 cemento, 3 de arena) para obtener una resistencia mayor de 2500 PSI.
6. Realizar estructuras de techos más regidos, siguiendo las normas constructivas, también que la fijación de la cubierta será con pernos.
