Discontinuidad de formas y materiales en exconventos femeninos en el Centro Histórico de la Ciudad de México

Discontinuity of forms and materials in the feminine exconvents in the Historic Center of Mexico City

¹Alonso-Valderrama, Raymundo

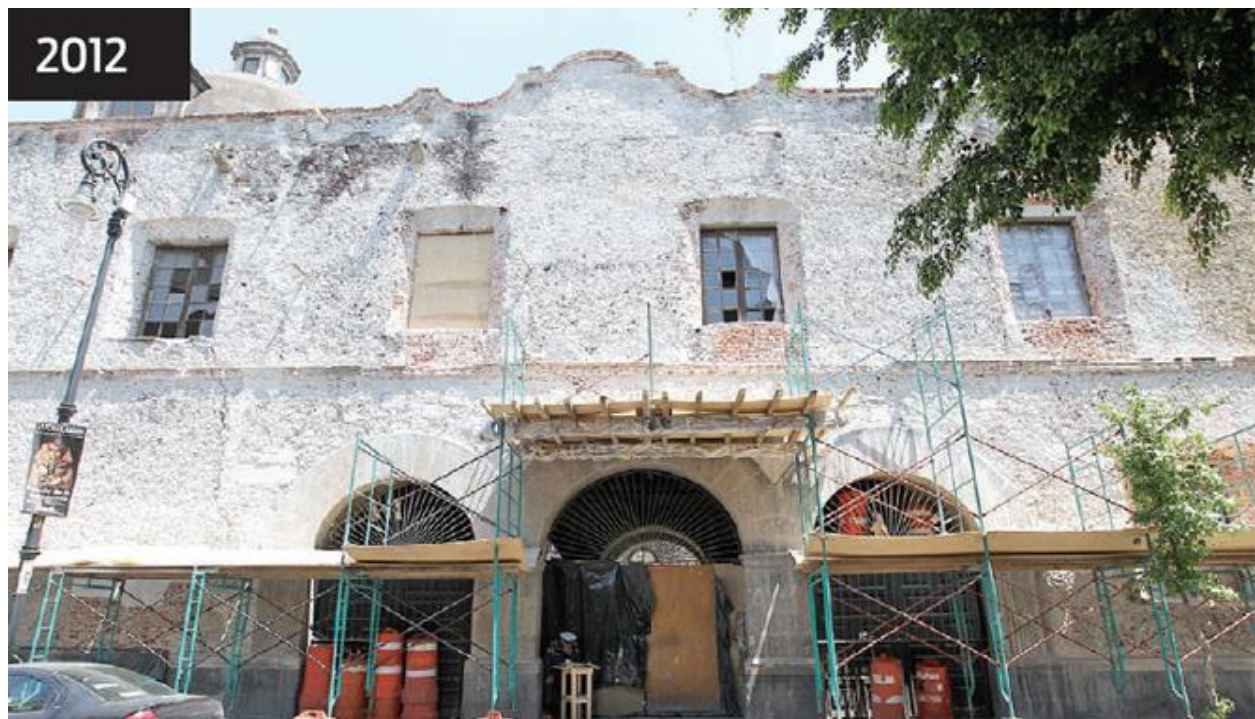
Figura 1

Fachada del exconvento La Merced, dentro del perímetro B del Centro Histórico de México

Nota: En esta figura se muestra como era el exconvento antes de que cambiara su uso.

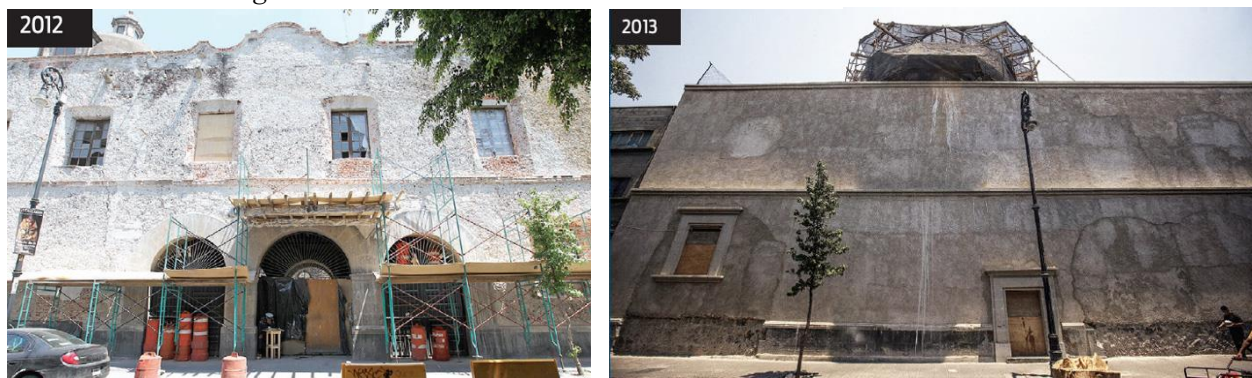
Figura 2

Discontinuidad contigua en el exconvento de La Merced

Nota. De lado izquierdo se muestra el edificio original y de lado derecho el edificio intervenido. En la discontinuidad contigua hay interrupciones parciales, los vanos de las ventanas de la parte superior fueron cerrados, las arcadas fueron cerradas y en la primera arcada de lado derecho se sobrepuso una ventana. Borran arcos del siglo XVII, alterando el exconvento de La Merced. De INAH no revertirá cambio en fachada del templo de la Merced, de Excelsior, 2013 (<https://www.excelsior.com.mx/comunidad/2013/11/07/927388>)

Conceptualmente, se pueden distinguir dos tipos de discontinuidades arquitectónicas: contigua y dispersa. La diferencia entre estas se basa en la dimensión de la interrupción en relación al elemento histórico precedente. La *discontinuidad contigua*, se refiere a las interrupciones parciales de aquellos elementos arquitectónicos históricos, que se manifiestan en fragmentos menores-internos que interrumpen la contigüidad -formal o material- permitiendo identificar la posible unidad porque prevalece en mayor medida el elemento heredado del pasado (ver Figura 2). La *discontinuidad dispersa* hace referencia a las interrupciones en los elementos arquitectónicos, rompiendo su unidad, generando fragmentos completamente aislados con elementos intermedios que no posee las mismas características comunes (ver Figura 3). Se mencionan los tipos de discontinuidad, porque forman parte de los indicadores, sin embargo, en este estudio no se abordarán dentro del análisis de datos, solo se presentan como evidencias.

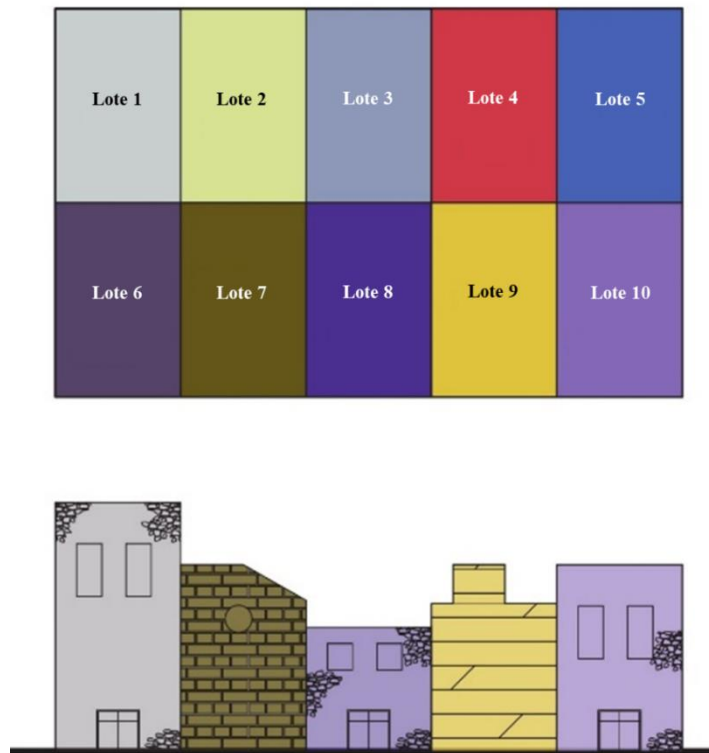
Figura 3
Discontinuidad dispersa

Nota: En la figura se muestra un ejemplo de discontinuidad dispersa, en donde los elementos 6 y 7 son fragmentos y los elementos 8, 9 y 10 son elementos que presentan características distintas entre sí. Se observa discontinuidad formal y material. Los elementos 6, 8, y 10 presentan elementos tanto formales como materiales en común y se encuentran separados por elementos con características diferentes. Los elementos 7 y 9 son elementos que no tienen elementos característicos al resto del conjunto.

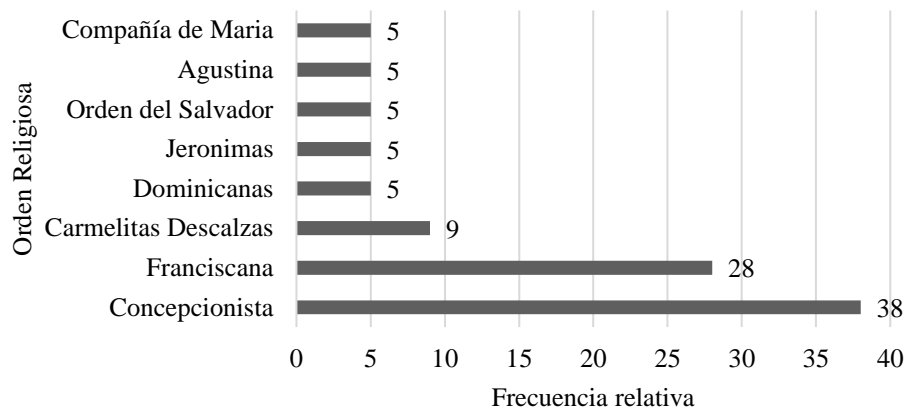
Figura 4.
Porcentajes de edificios según la orden a la que pertenecían

Nota: Frecuencia relativa de los exconventos femeninos en CDMX. Muestra que el 38% son de la orden Concepcionista.

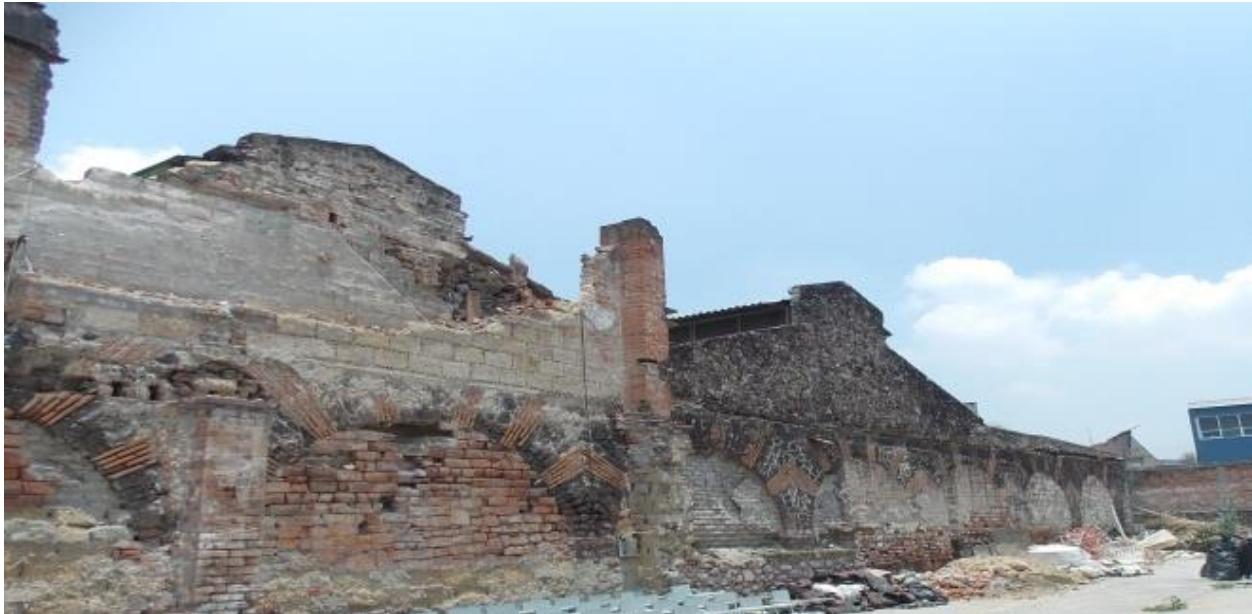
Figura 6

Vista interior del exconvento de San Lorenzo

Nota. Imagen del interior del exconvento de San Lorenzo que muestra la discontinuidad de materiales y esto se debe a que este espacio ha tenido diferentes usos⁹.

En las últimas décadas del siglo XX, los inmuebles que tiene capacidad espacial en los Centros Históricos han adoptado funciones diferentes (Font, 2007). Se registra una dinámica de cambio de uso, principalmente del habitacional por el terciario. Dichas funciones responden a la demanda de las actividades de los pobladores que usan el centro histórico. Estos usos pueden ser hoteles, museos, escuelas y oficinas públicas. Cantacuzino (1979) añade que, la sustitución del uso habitacional por otros usos terciarios o manufactura justificada por desuso o abandono no es lo suficientemente sólida, ya que siempre se tendrá la necesidad habitar, a diferencia de una fábrica o de un convento (ver Figura 6).

⁹ Entre sus usos están: Escuela Nacional de Artes y Oficios para hombres (1867), Escuela practica de Ingenieros Mecánicos y Electricistas (1916), Escuela de Ingenieros Mecánicos y Electricistas (1921) ESIME en 1930 y actualmente es una escuela de idiomas. También se observa, la existencia de vanos tapiados, que es un indicador para medir la discontinuidad.

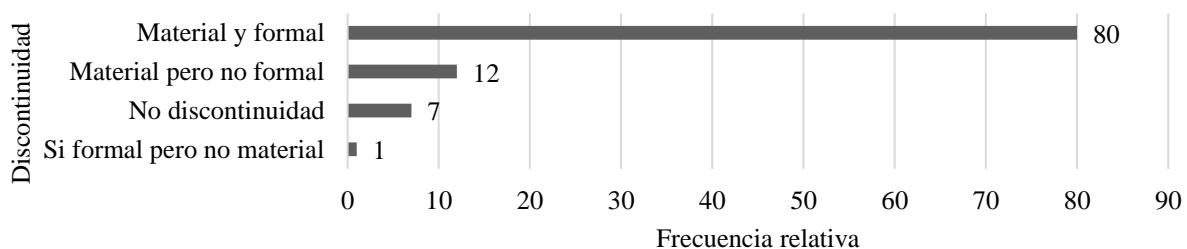
Figura 7

Discontinuidad de los edificios (exconventos femeninos)

Nota. Frecuencia relativa en la que se muestra que la discontinuidad de formas y materiales existe en un 80%.

Para conocer la frecuencia en que ocurre la discontinuidad de formas y materiales, se realizó un registro de los edificios del CHCDMX que comprendían el objeto de estudio. Se identificaron los edificios existentes y entre estos, cuales no eran fragmentos y que uso tenían. Se encontró que de los 122 edificios que ahora ocupan el lugar donde estuvieron los exconventos, en el 80% se presenta discontinuidad material y formal, el 12% presenta material, pero no formal, el 7% no presenta discontinuidad y el 1% presenta discontinuidad formal pero no material (ver Figura 7). Al evaluar la representatividad de estos datos, por medio de un análisis probabilístico de Ji-cuadrados, ($df=3$; $\alpha=2.33E-42$; $\chi^2_{\alpha=0.05} = 7.81$; $\chi^2=196.55$), se encontró que existe una diferencia proporcional entre los valores, por lo tanto, se puede afirmar que existe una discontinuidad formal y material en edificios discontinuos considerando la dispersión y la aleatoriedad de los datos.

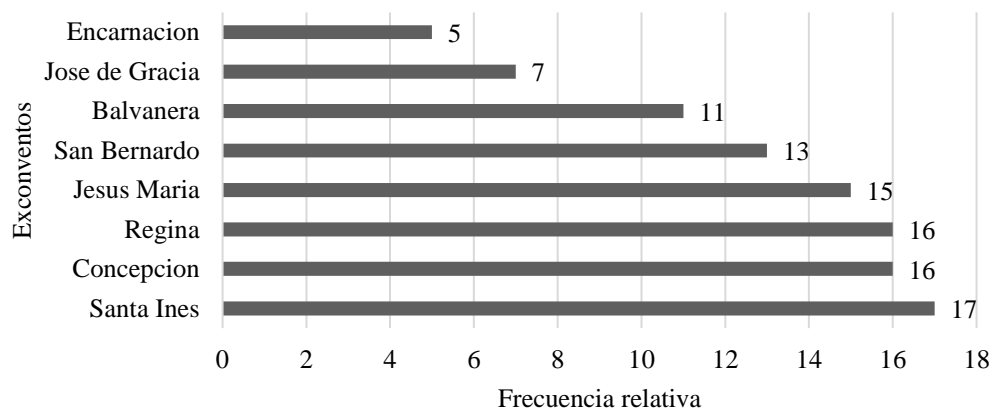
Figura 8

Porcentajes de lotes de la orden de la Inmaculada Concepción.

Nota. Frecuencia relativa en la que se muestra que el exconvento Santa Inés fue dividido en mayor número de lotes con un 17%.

El segundo análisis que se realizó fue para conocer la discontinuidad del conjunto. Para esto se consideró como indicador el número de lotes que conforman el conjunto. A mayor número de lotes, mayor discontinuidad, porque cada lote registrado tiene muros que funcionan como límites espaciales. Se encontró que el exconvento de Santa Inés, presenta un mayor número de lotes en relación a los demás exconventos de la misma orden (ver Figura 8). Edificio que se puede interpretar como el que posee mayor número de discontinuidades por dispersión.

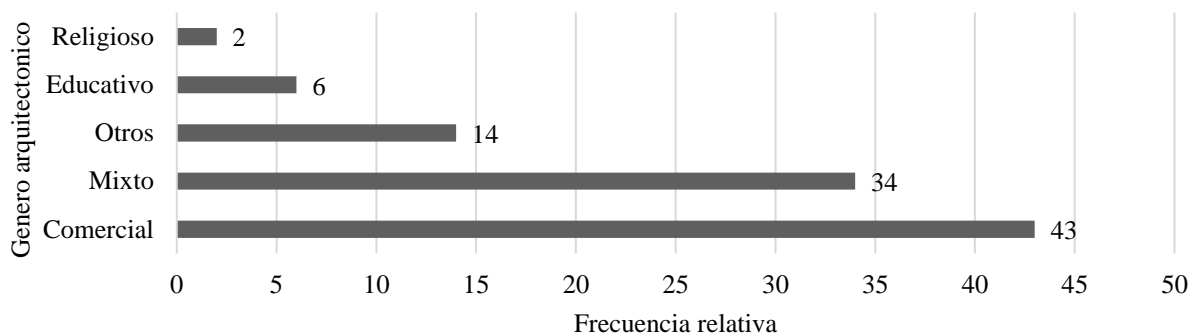
Figura 9

Discontinuidad de formas y material en relación al uso en los espacios que ocuparon los exconventos femeninos de la Orden de la Inmaculada Concepción de la CDMX

Nota. Frecuencia relativa en la que se muestra que el uso comercial afecta más en la discontinuidad de formas y materiales con un 43%.

Se encontró que el uso que genera mayor discontinuidad es el uso comercial, con un 43%, seguido del uso mixto con un 34%, luego el educativo con un 6% y finalmente, el uso religioso con un 2%, que resultó ser el uso que menos discontinuidad formal y material causa (ver Figura 9). Por otro lado, se buscó conocer que uso estaba relacionado con los edificios que no presentaban discontinuidad, y fue el religioso. Es decir que los edificios que conservaron su uso no presentan discontinuidad.

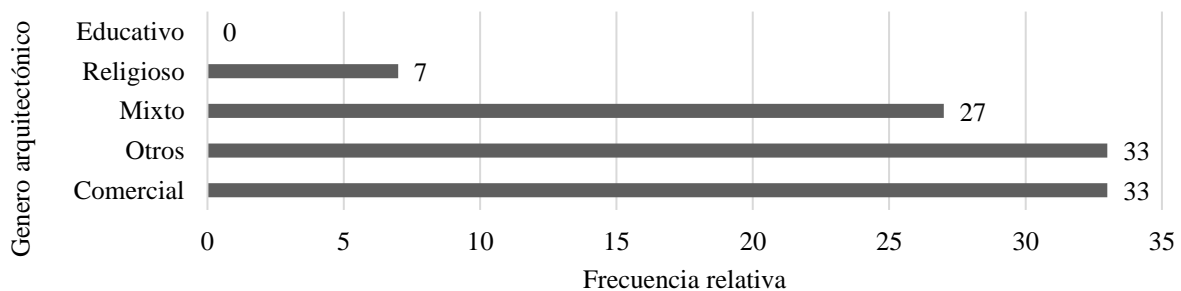
Figura 10

Discontinuidad de material en relación con el uso en los espacios que ocuparon los exconventos femeninos de la Orden de la Inmaculada Concepción de CDMX

Nota. Frecuencia relativa en la que se muestra que el uso comercial ha sido el uso que más se ha usado para conservar los edificios.

Además, se encontró que, de estos usos, el que mayor discontinuidad material genera es el uso comercial con un 33%, seguido del uso mixto con un 27% y el uso que genera menos discontinuidad material es el uso religioso con un 7% (ver Figura 10). En cuanto a la relación entre discontinuidad formal y uso, se observó únicamente la discontinuidad formal en un espacio con uso comercial.

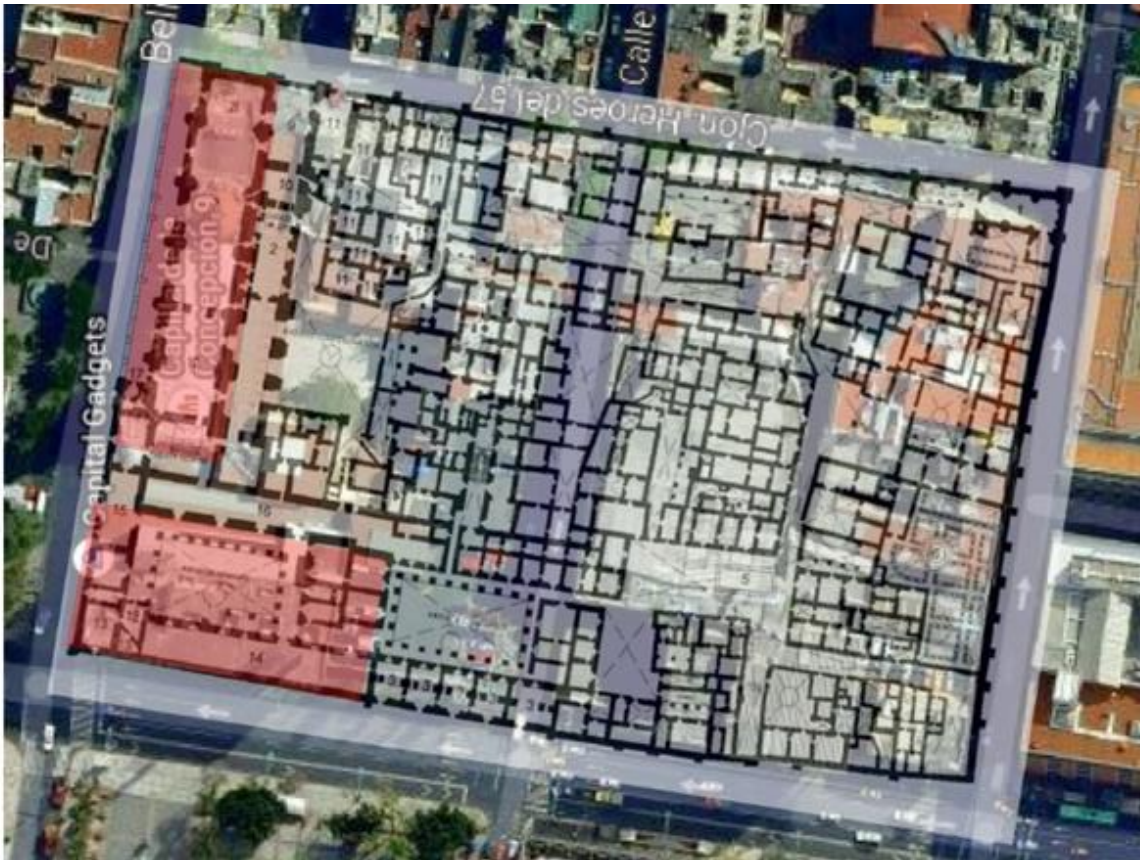
Figura 11

Extensión original del exconvento de La Concepción

Nota. Solo se conserva el templo, conservando el mismo uso hasta la actualidad y el fragmento de las celdas y un patio que actualmente forman parte de una escuela.

Otro análisis que se realizó fue para conocer la discontinuidad en cada uno de los edificios conventuales. Como resultado de este registro, se logró conocer que las discontinuidades se pueden clasificar en dos tipos: discontinuidad contigua y dispersa. Hay casos en los cuales se presentaron dos tipos de discontinuidades; a este tipo se le llamo mixta. Del número de fragmentos¹⁰ que quedan, nueve corresponden al género religioso, cinco fragmentos corresponden al género educativo y el resto a usos diversos (ver Figura 11).

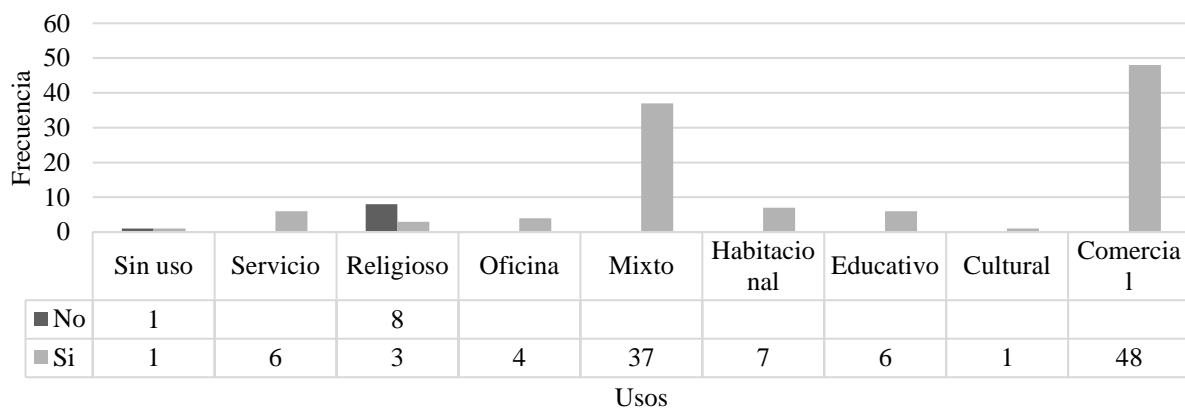
Figura 12

Usos que generan discontinuidad

Nota. Se confirma que el uso comercial general mayor discontinuidad con un 48% seguido del uso mixto y el uso que menos discontinuidad genera es el religioso.

También se buscó conocer la frecuencia en que un uso provoca una discontinuidad arquitectónica - que puede ser formal o material-. Se identificaron en los edificios existentes, cuales estaban fragmentados y que uso tenían. Como resultado de este registro se logró conocer que, de los 122 edificios levantados con su uso correspondiente, 48 edificios con uso comercial generan discontinuidad con un (39%), 37 edificios con uso Mixto - dentro del género mixto se encuentran aquellos edificios que tienen un uso comercial y habitacional- generan un (30%) de discontinuidad. Un dato relevante que se encontró es que, de los 11 edificios con uso religioso, solo 8 no generan discontinuidad y 3 sí. Por lo tanto, se puede decir que todos los usos generan discontinuidad, pero en diferente escala (ver Figura 12).

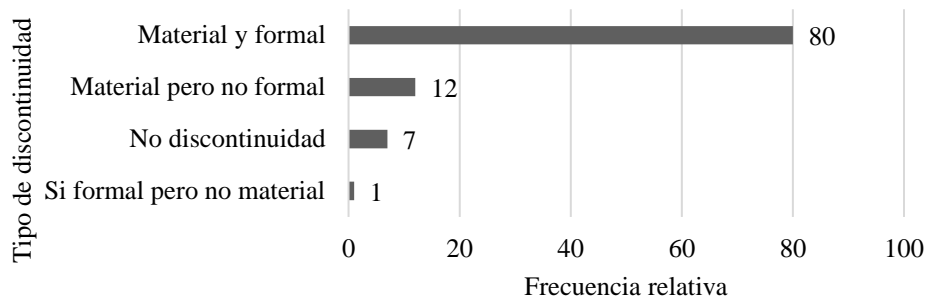
Figura 13

Discontinuidades por uso existentes en los espacios que ocuparon los exconventos femeninos de la Orden de la Inmaculada Concepción en el CHCDMX

Nota. Frecuencia relativa que demuestra que en un 80% se da la discontinuidad de formas y materiales.

Para conocer el tipo de discontinuidad más frecuente, se realizó un registro considerando con la siguiente clasificación: (a) edificios que tenían una discontinuidad material y formal, (b) edificios que tuvieran discontinuidad material pero no formal, (c) edificios que no presentan discontinuidad y finalmente, (d) edificios que tienen discontinuidad formal pero no material. Los resultados indican que la mayor cantidad de discontinuidad encontrada es del tipo “Material y Formal” con un total de 97 (80%) observaciones, en segundo lugar “Material, pero no formal” con 15 (12%) observaciones, seguida por “No discontinuidad” con 9 (7%) observaciones y finalmente, “Si formal pero no material” con 1 (1%) observaciones.
