arquitectura +

Vol. 4 | N°8

pp.
2-18 / **Estabilización de adobes con fibras de bambú para el proyecto de construcción de viviendas de interés social en el Barrio “El Pantanal”, Granada, Nicaragua**

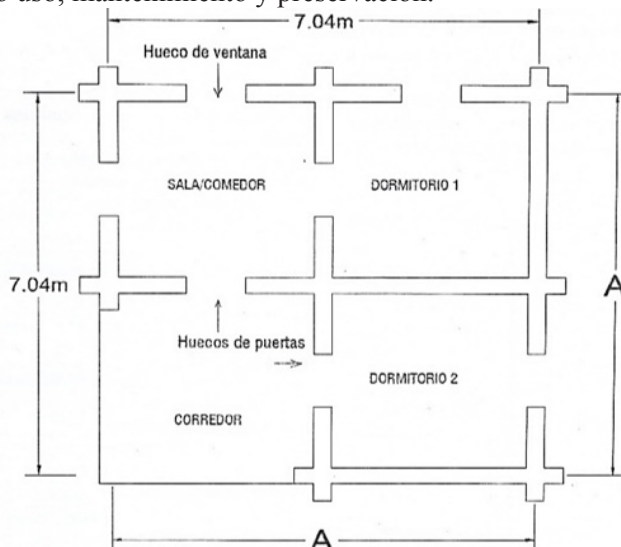
Fig. 2. Planta modelo referencial de una casa de adobe con sistema reforzado.
Fuente: Proyecto Taishin. El Salvador

Las primeras casas del barrio se realizaron con adobes mejorados de 40cm x 40cm x 10cm de alto. Actualmente se desarrollan viviendas de 60m² con adobes de 30cm x 30cm x 12cm de alto utilizando alrededor de 2200 unidades a un costo aproximado de C\$35 córdobas por cada unidad. Para estas dimensiones (30x30x12)

se requiere la utilización de un sistema reforzado de adobe con varas o cañas naturales. El personal técnico capacitado de la Fundación Casa de la Mujer, cuenta con las herramientas adecuadas para el proceso de elaboración de los adobes. Los moldes son metálicos, unos destinados para la realización de dos unidades y otros para la realización de tres unidades con las dimensiones de 30cm x 14cm x 12cm de alto ya que así, como se puede observar en la siguiente imagen, lo requiere dicha técnica con refuerzos.

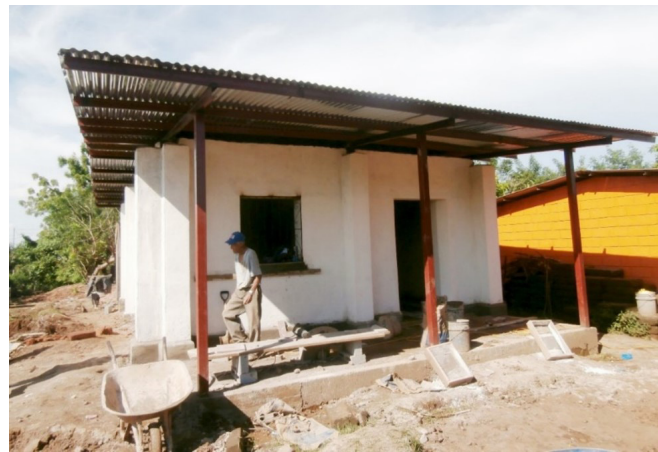
Fig. 4. Modelo de vivienda construida en el barrio con técnica reforzada de adobe. Año de construcción 2017. Fuente: Propia

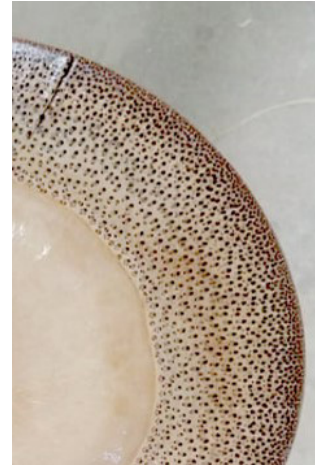
Fig. 7. Sección transversal de la pared del culmo. Fuente: Propia

En la zona internodal las fibras continúan el eje longitudinal del culmo mientras que en la zona de los nodos cambian para poder trasladar los nutrientes a toda la planta de forma más eficaz.

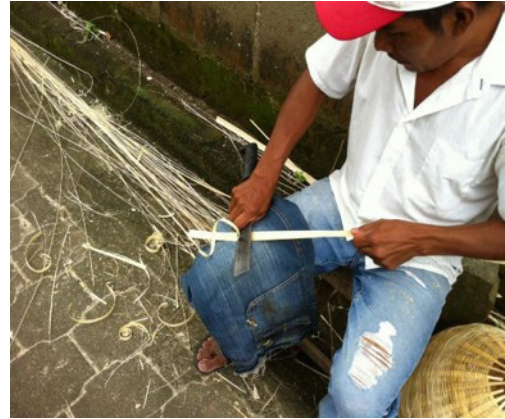
Fig. 8. Foto de la extracción de fibras de bambú obtenidas artesanalmente. Fuente: propia

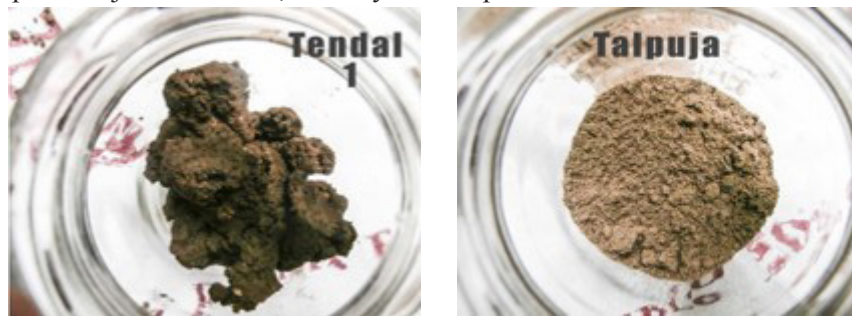
Fig. 9. Fotografías de las muestras obtenidas. Fuente: propia

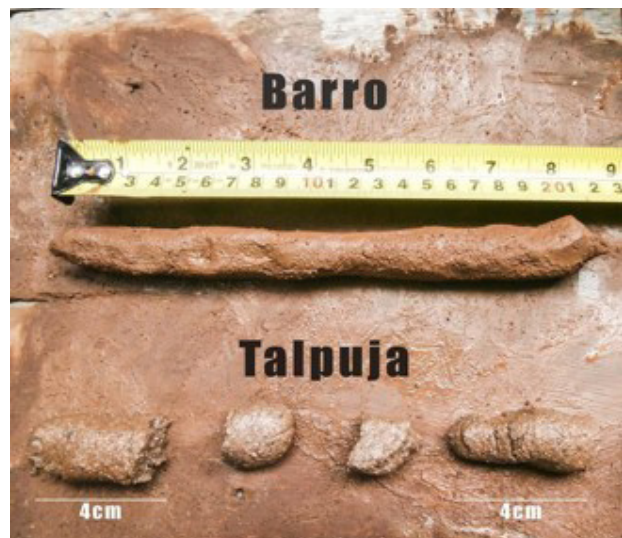
Fig. 10. Foto de la prueba # B realizada
Fuente: Propia

La prueba realizada a la talpuja, demuestra que, si bien es roca arcillosa, su cohesividad es baja, ya que al realizar la prueba ésta se separó a los 4cm, como se observa en la imagen superior. De lo contrario, la muestra de tierra arcillosa del “Tendal 1”, no sufrió grietas, ni fracturas, manteniéndose la pieza de 20cm completa, pudiéndose observar que las arcillas poseen una cohesividad elevada y por eso se recomienda utilizarlas para el adobe en muy baja proporción agregando más arenas y gravas. Es por eso, que para la elaboración de los adobes del proyecto de las viviendas del barrio “El Pantanal”, los materiales son combinados con el resto de componentes logrando una mayor estabilidad en las mezclas.

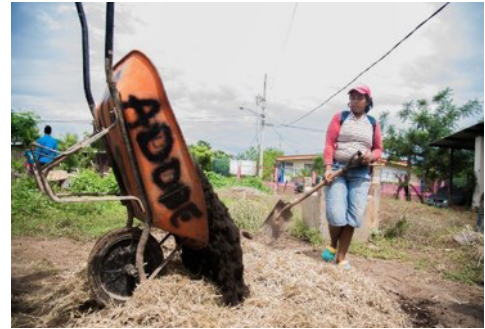
Fig. 11. Foto del proceso de mezclado manual.

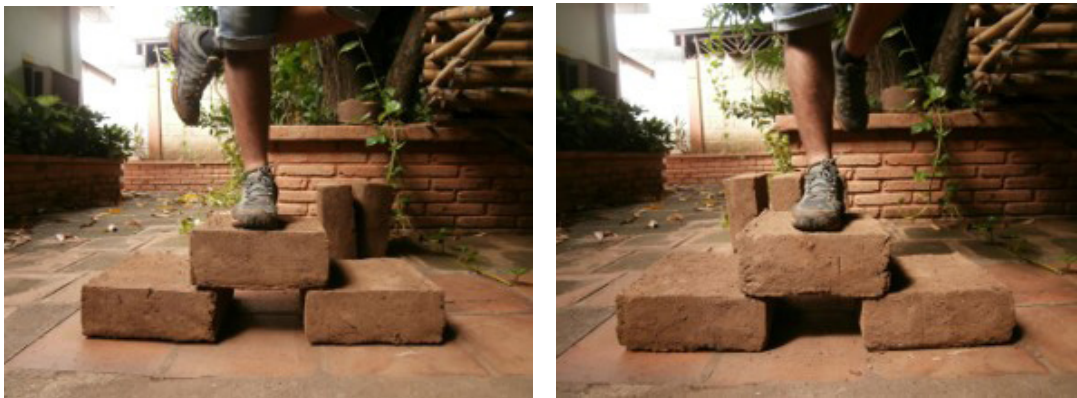
Fig. 12. Foto de prueba de calidad por peso en prototipo no. 1 y no 2, de izquierda a derecha.

La prueba de calidad por peso consistió en colocar un adobe sobre otros dos apoyado 5 cm en ambos lados, y sobre los 20 cm libres se debe parar una persona que pese al menos 150 libras durante un minuto. Ambos prototipos no presentaron afectaciones.

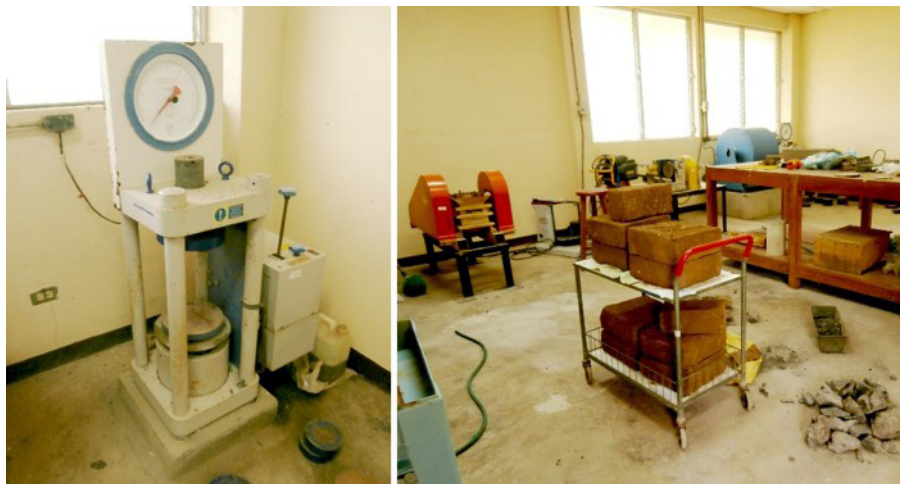
Fig.13. Máquina de ensayo de resistencia a la compresión simple en el laboratorio de suelos del Instituto de Geología y física IGG-CIGEO de la UNAN-Managua.

Para el análisis de las pruebas de resistencia a la compresión simple o capacidad de carga se tomó en cuenta a un grupo importante de autores e instituciones internacionales (como Tejada, Moromi y Red Habiterra), y a la norma peruana RM 121-2017 (E. 080)¹² considerando que la resistencia mínima que debe alcanzar un adobe debe encontrarse entre 1,00 y 1,20 MPa como mínimo. Para este estudio se adoptó un valor mínimo

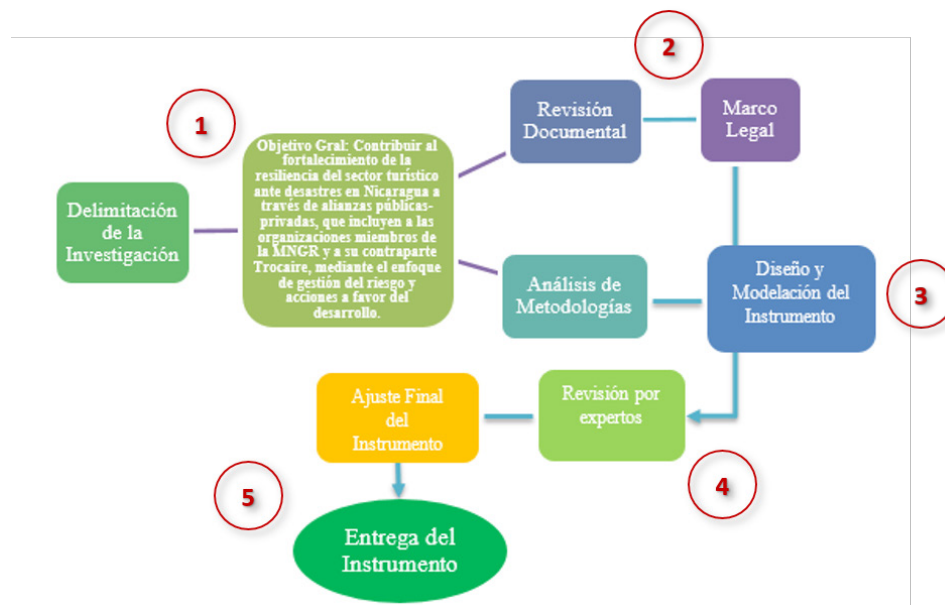
Gráfico No.1: Proceso Metodológico para el desarrollo del instrumento de evaluación de la vulnerabilidad
Fuente: Elaborado por los autores

- **Primer momento:** Se delimitó el problema a resolver en este trabajo. El primer paso fue la búsqueda, identificación, selección y análisis de material documental relacionado con la gestión de riesgos a desastres teniendo como amenazas los tsunamis y sismos. En este momento se infirió el marco legal aplicable a la materia.
