Informar a los pobladores de El Descanso (Breña Tres), sobre la calidad física, química y microbiológica de sus fuentes de agua, Nandaime, Granada, 2016

To inform the inhabitants of El Descanso (Breña Tres) about the physical, chemical, and microbiological quality of their water sources, Nandaime, Granada. 2016

Revista Torreón Universitario
Universidad Nacional Autónoma de Nicaragua-Managua,
Nicaragua
ISSN: 2410-5708
ISSN-e: 2313-7215
Periodicidad: Cuatrimestral
vol. 10, núm. 28, 2021
revis.torreon.faremc@unan.edu.ni

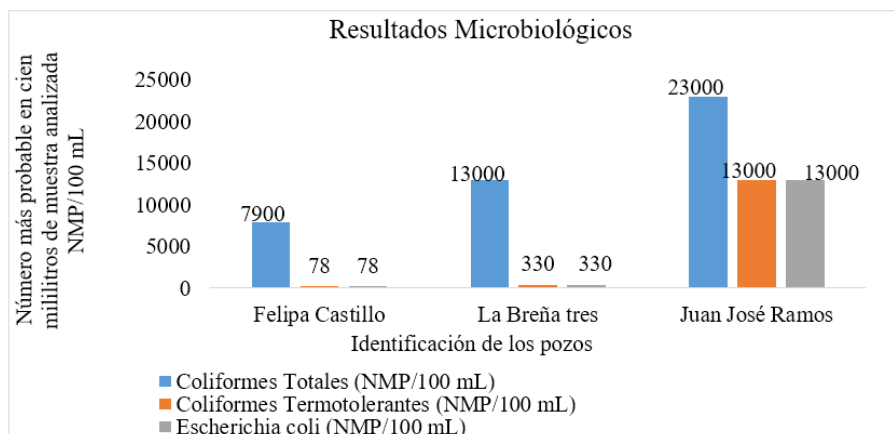
FIGURA 2

Los Coliformes Totales (CT) se detectaron en las tres fuentes estudiadas con valores de: 7.90E+03, 1.30E+04 y 2.30E+04 NMP/100 mL para PE-1, PE-6 y PE-9, respectivamente (Figura 2).

Resultados microbiológicos en 10 pozos excavados y un perforado comunidad El Descanso (Breñas Tres).

Estos indicadores al igual que los anteriores, denotan la presencia de material fecal de origen humano o animal. Las concentraciones detectadas en los tres sitios monitoreados se reportan en la Figura 2. La presencia de estos indicadores hace que el agua no sea apta para consumo humano; y debe de ser sometida a un tratamiento para su consumo.

Se registró presencia de *Escherichia coli* en los tres pozos estudiados: Felipa Castillo, La Breña Tres y Juan José Ramos, resultando con valores de $7.80E+01$, $3.30E+02$ y $1.30E+04$ NMP/100 mL, respectivamente (Figura 2). La *Escherichia coli* es un tipo de bacteria que se encuentra comúnmente en los intestinos de animales y los seres humanos. La presencia de *Escherichia coli* en el agua es una fuerte indicación de la contaminación fecal (GIDAHATARI, 2016), de origen humano. Algunas fuentes de contaminación de estas bacterias en las aguas subterráneas son las letrinas y conducciones de alcantarillado (OMS, 2006). Las concentraciones de esta bacteria en los tres sitios estudiados superando los valores establecidos para consumo humano indicados en las normas (CAPRE, 1994) y en los valores guías establecidos por la Organización Mundial de la Salud (OMS, 2011).

La presencia de este indicador en las fuentes de agua, se asocia a contaminación de origen fecal, ya sea de origen animal o humano. Se considera como un indicador de la limpieza e integridad de las fuentes de agua (OMS, 2011). La presencia de estos indicadores hace que el agua no sea apta para consumo humano; y debe de ser sometida a un tratamiento de cloración para su consumo.

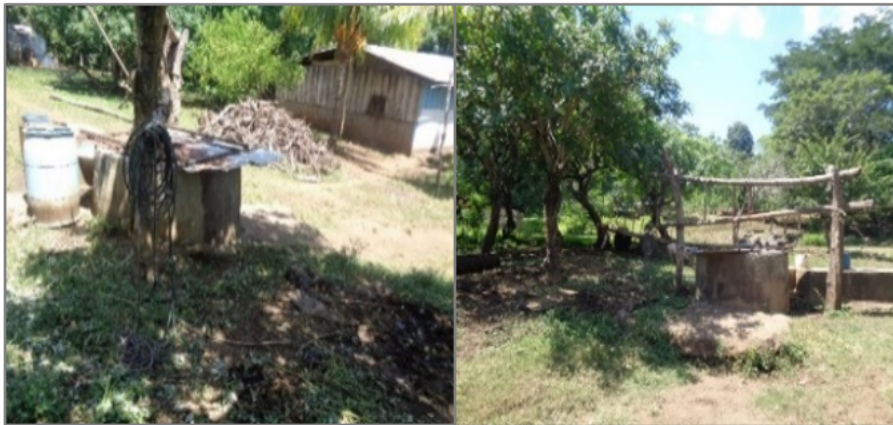
En el PE-1 (Figura 3), la presencia de este indicador podría estar relacionada a la infiltración de agua contaminada por heces y orina provenientes del corral de ganado, ya que dicha fuente de agua se encuentra localizada dentro de un corral de ganado vacuno y porcino. Además, Este pozo se ubica aguas abajo de una letrina, lo que podría estar contaminando esta fuente de agua.

FIGURA 3
Pozo identificado como Felipa Castillo (profundidad 60 varas).

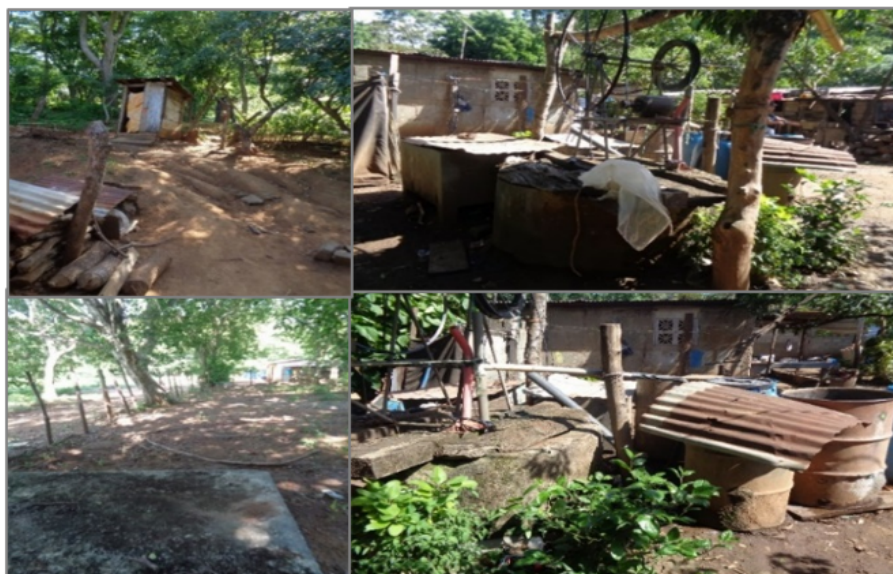
El PE-9 (pozo de Juan José Ramos) del cual se abastecen un total de cinco familias, reportó el mayor valor de *Escherichia coli* ($1.30E+04$ NMP/100 mL). Durante gira de campo, se logró apreciar que el pozo se encuentra localizado en una zona baja, protegido por tablas de madera un poco deterioradas ya que se observan fisuras en ellas; las letrinas se ubican aguas arriba del pozo de suministro (Figura 4). Durante una visita a la zona de estudio el 01 de septiembre de 2019, se logró apreciar la construcción de un sumidero, a una distancia aproximada de cuatro metros del pozo (Figura 5). Todas estas fuentes de contaminación están incidiendo en la calidad del agua del pozo; de ahí que los resultados para los tres indicadores microbiológicos en este pozo sean los mayores de los tres pozos monitoreados (Figura 4)

FIGURA 4
Pozo de Juan José Ramos (profundidad de 48 varas).

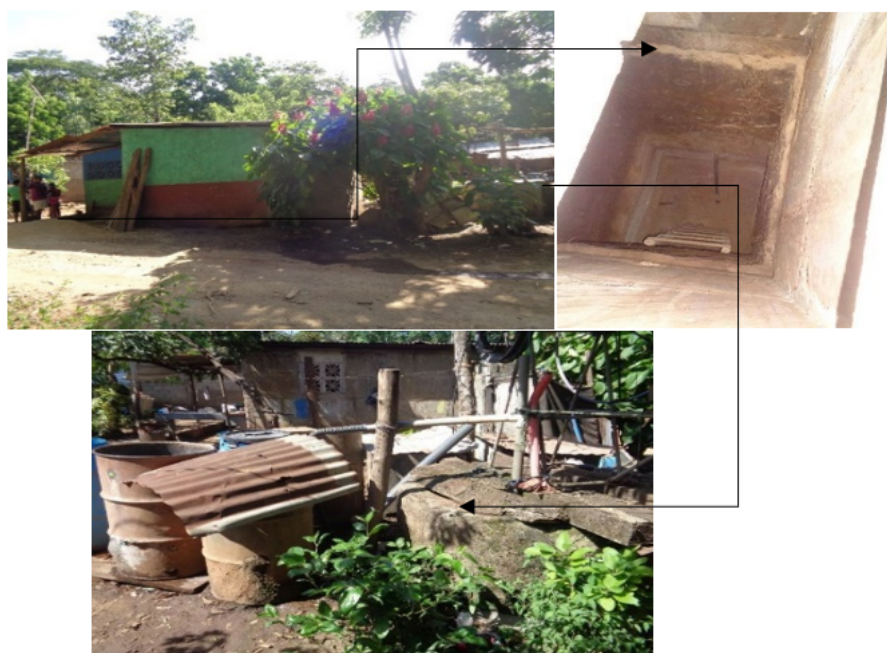
FIGURA 5

Construcción de Sumidero con profundidad de 7 varas y a una distancia aproximada de 4 metros del PE-9.
