Vulnerabilidad estructural de las edificaciones con bloques de adobe en Rama Mainland.

Structural vulnerability of adobe block buildings in Rama Mainland.

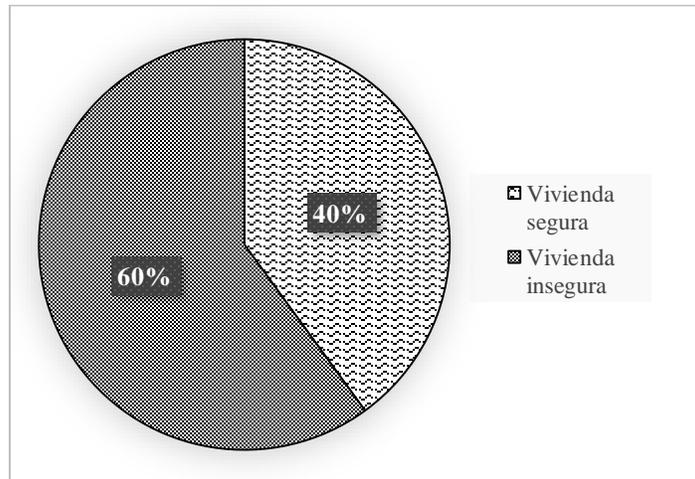
Figura 1. Nivel de seguridad de las edificaciones ante fenómenos naturales.

Las edificaciones no han enfrentado ningún fenómeno natural, pero el 60% de los encuestados observan algunas debilidades en las edificaciones manifestando no estar seguro ante el embate de un fenómeno natural.

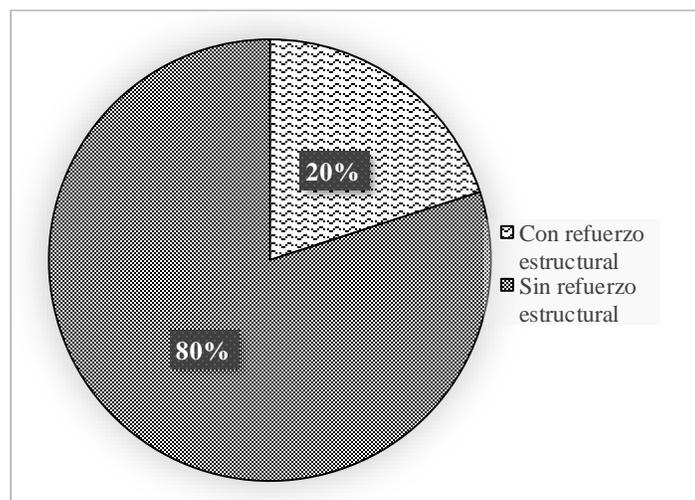
Figura 2. Porcentaje de las edificaciones que incorporan condiciones estructurales resistentes

Un 80% de los encuestados consideran que su vivienda no cuenta con las condiciones estructurales adecuadas para brindar una resistencia conforme. Esto puede ir relacionado con la carencia de elementos estructurales como vigas y columnas en las edificaciones, poniendo en incertidumbre a las personas con respecto a la resistencia.
